Projet EMILI – Site de Beauvoir Commune d’Echassières (03)

Compte rendu des investigations réalisées lors
de la campagne d’octobre 2023

Rapport n°126956/version C – 21 mai 2024
PFS-C9110-HH-REP-008_03

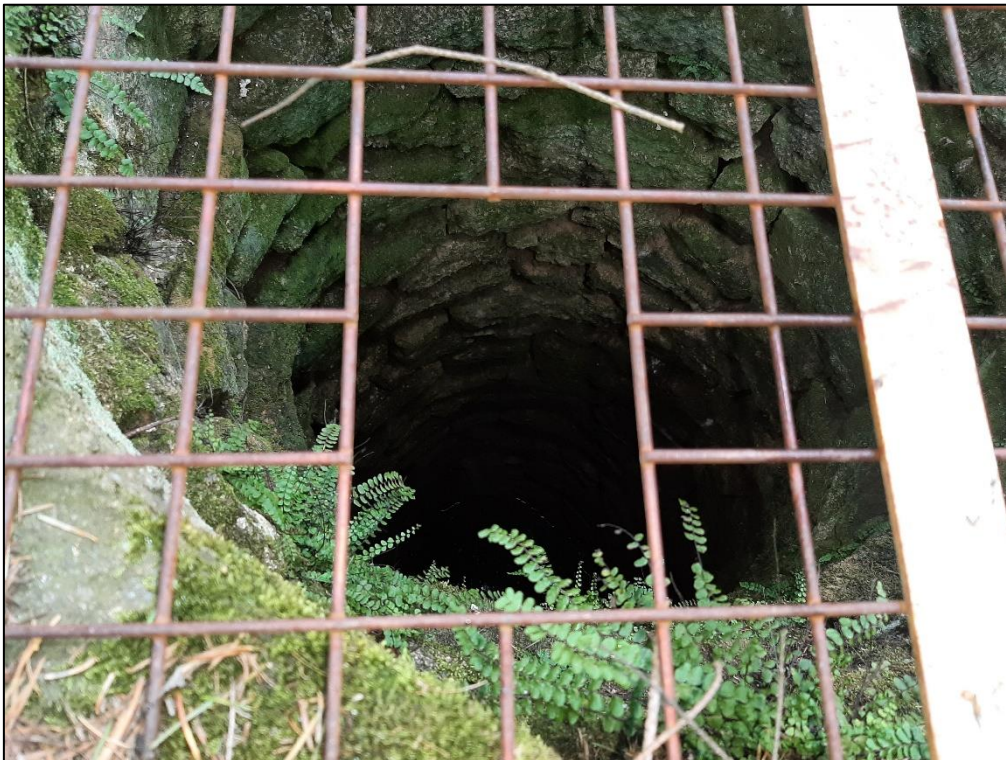
Figure 1 : Photographie de l’intérieur du puits Marion

Il était initialement prévu de réaliser également une inspection vidéo au droit du puits Marion. Toutefois, lors de la campagne cet ouvrage était sec avec un fond mesuré à 4,10 m de profondeur. Pour rappel, cet ouvrage n’est pas équipé (pas de tubage) et ses parois sont en pierre (Cf. Figure 1). Dans ces conditions, la réalisation d’une inspection vidéo était inutile.

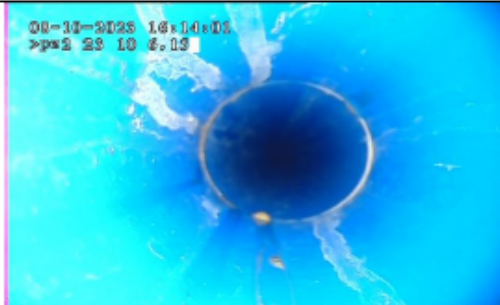
<p>00-10-2023 16:16:01 >ps2 23 10 6.13</p>
<p>3,3 m : 1^{er} raccord tube PVC lisse</p>	<p>6,2 m : 2^e raccord tube PVC lisse</p>

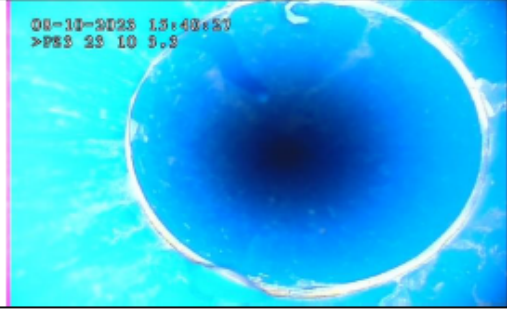
<p>00-10-2023 13:41:12 >PSS 23 10 6.3</p>
<p>3,3 m : 1^{er} raccord tube PVC lisse</p>	<p>6,3 m : 2^e raccord tube PVC lisse</p>

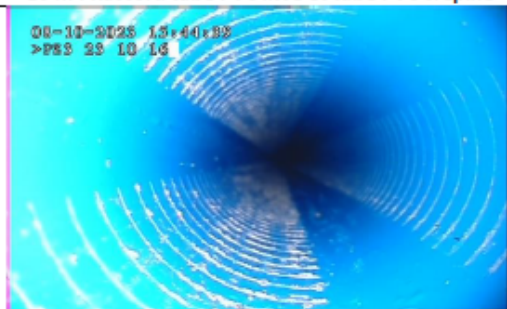
<p>00-10-2023 13:43:45 >PSS 23 10 18.2</p>
<p>16 m : Tube PVC crépiné avec légers dépôts</p>	<p>18,7 m : Niveau statique de la nappe</p>

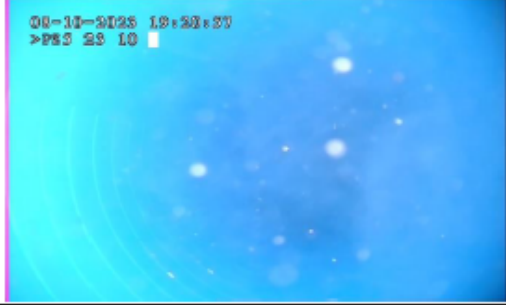
<p>00-11-2023 19:22:43 >PSS 23 10 23:3</p>	<p>00-11-2023 19:22:30 >PSS 23 10</p>
<p>23,6 m : Niveau statique de la nappe</p>	<p>>24 m : Sous le niveau de la nappe</p>

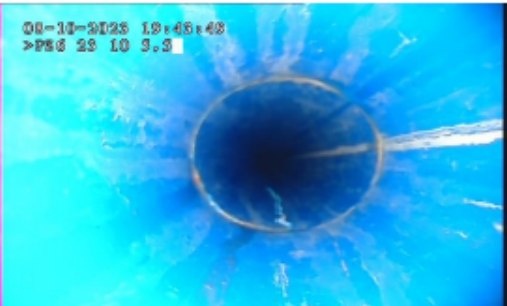
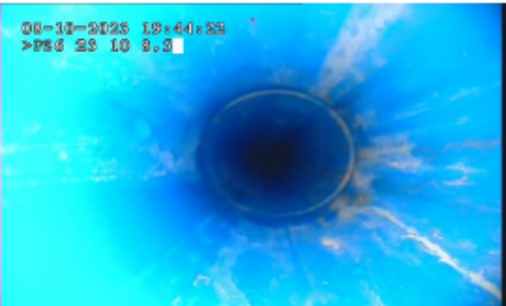
<p>8,5 m : Raccord tube PVC lisse et tube PVC crépiné</p>	<p>9,5 m : Tube PVC crépiné avec légers dépôts</p>

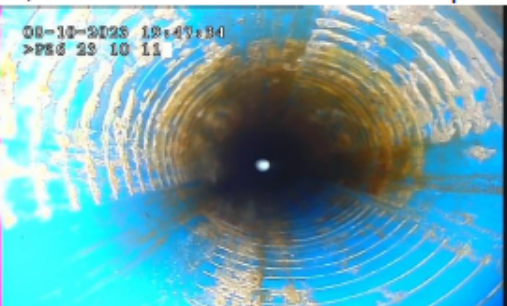
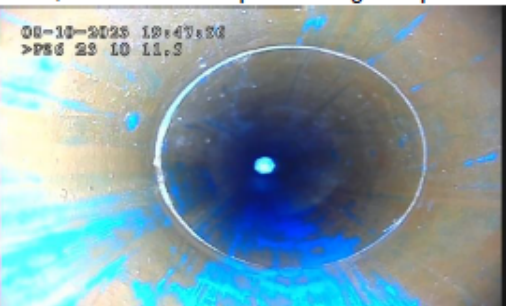
<p>11 m : Tube PVC crépiné avec dépôts</p>	<p>11,5 m : Raccord tube PVC crépiné</p>

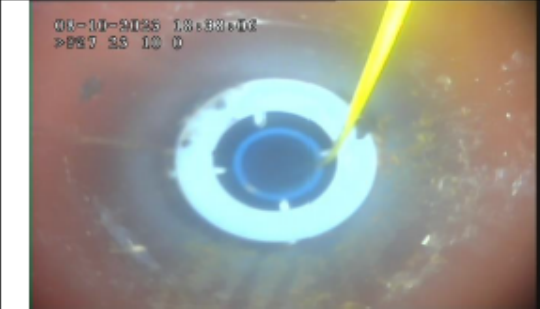
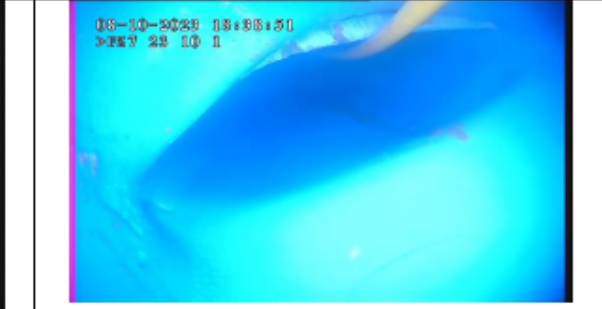
<p>00-10-2025 13:33:50 >Pz7-25/10 1</p>
<p>0 m : Intérieur capot métallique</p>	<p>Haut tube PVC initialement endommagé</p>

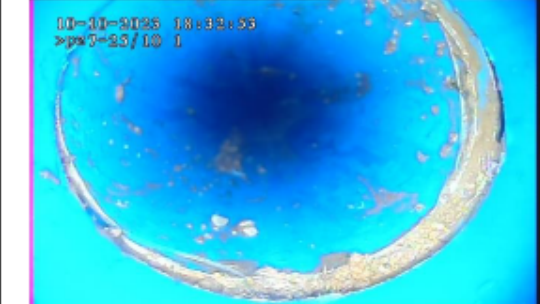
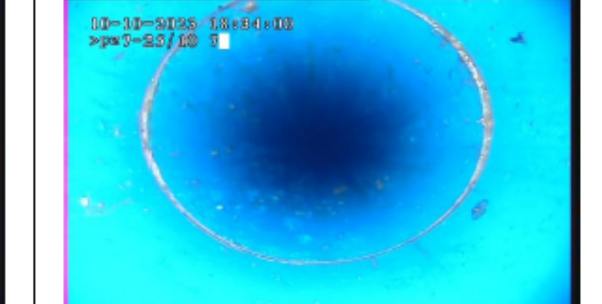
<p>00-10-2025 13:34:00 >Pz7-25/10 7</p>
<p>1 m : Tube PVC lisse endommagé après réparation</p>	<p>7 m : 2^e raccord tube PVC lisse</p>

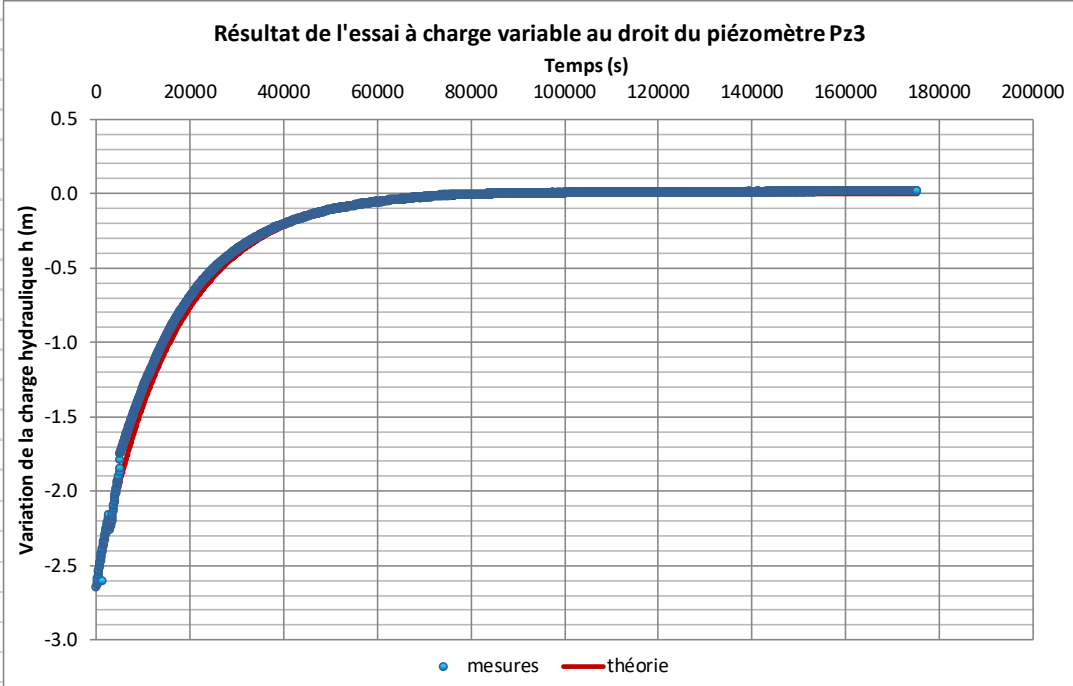
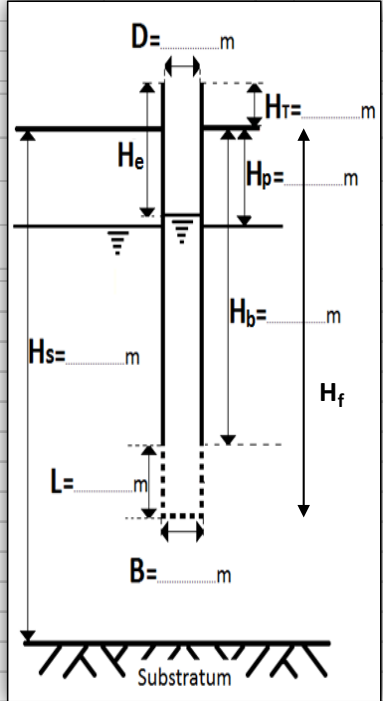
Résultat de l'essai à charge variable au droit du piézomètre Pz3

k=	4.0E-08	m/s
-----------	----------------	------------
